4 ÉVALUATION DU STOCK IMMOBILIER

4.1 L'ÉTAT DES BÂTIMENTS

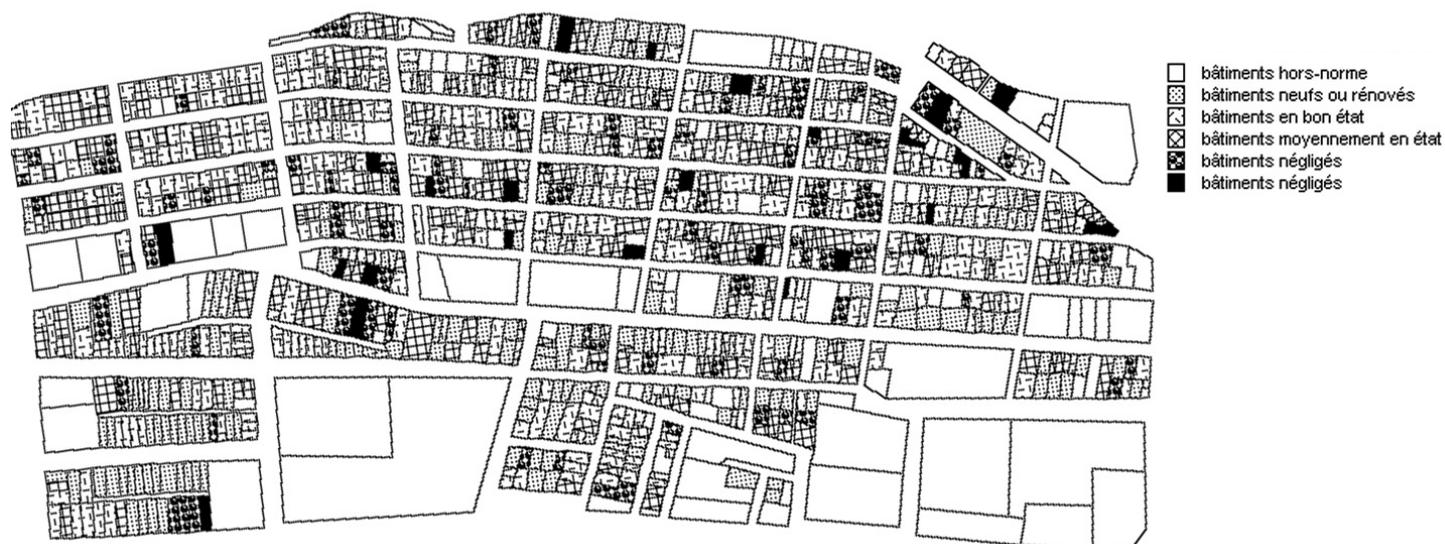
CARTE #4 L'ÉTAT DES BATIMENTS

1) En général, le stock immobilier du faubourg est en bon état. On peut même dire « en très bon état ». Moins de 10 % des propriétés font partie des catégories dites « négligée » ou « détériorée ». Seulement 32 de ces propriétés, sur un total d'environ 1200, figurent dans la catégorie dite « détériorée », catégorie qui n'est pas, il importe de le signaler, irrécupérable.

2) Le quartier est remarquablement homogène et équilibré quant à sa bonne tenue. Il y a certes des concentrations de qualité ou de laisser-aller mais ces dernières sont de petite taille et, presque partout, une bonne moyenne qui tend vers le haut prédomine. Les extrêmes (le neuf et

le détérioré) se retrouvent vite enclavés dans une mixité qui tend vers une prise en charge collective.

3) On doit quand même noter certaines concentrations en très bon état :

- Toute la rue Crémazie (que plusieurs perçoivent comme un prolongement du quartier Montcalm),
- Les deux côtés de la rue Richelieu entre la côte Sainte-Geneviève et la rue Saint-Augustin,
- La rue Saint-Réal à l'ouest de la rue Sainte-Claire,
- Le côté sud de la rue Saint-Gabriel (côté coop),
- La rue Lockwell sur toute sa longueur.

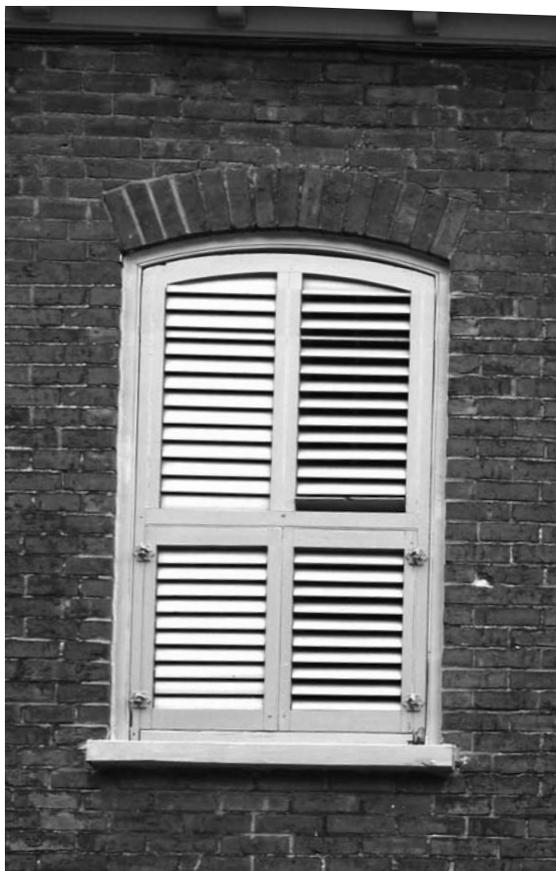
À l'avenant, d'autres propriétaires ont adopté, vers la fin du XX^e siècle, la fenêtre simple à manivelle avec double vitre thermos qui s'ouvre vers l'extérieur. D'autres

problèmes sont alors apparus : aux rez-de-chaussée, les piétons qui utilisent encore le trottoir butent l'été sur des battants ouverts; aux étages, les cadres des battants restés ouverts sont affectés par la pluie et se déforment; les battants s'ouvrent à un angle qui ne dépasse pas 90° (avec le mur de la maison) ce qui nuit à la vue de chaque côté, un peu comme si les vues latérales se dissimulaient derrière des œillères transparentes; enfin, après quelques années, l'air s'infiltre de façon irréparable dans le vide (entre les deux vitres thermos), provoquant salissures et buée. En un mot, on constate un déficit tant qualitatif que quantitatif et une perte de commodité. CertainEs résidentEs se résignent

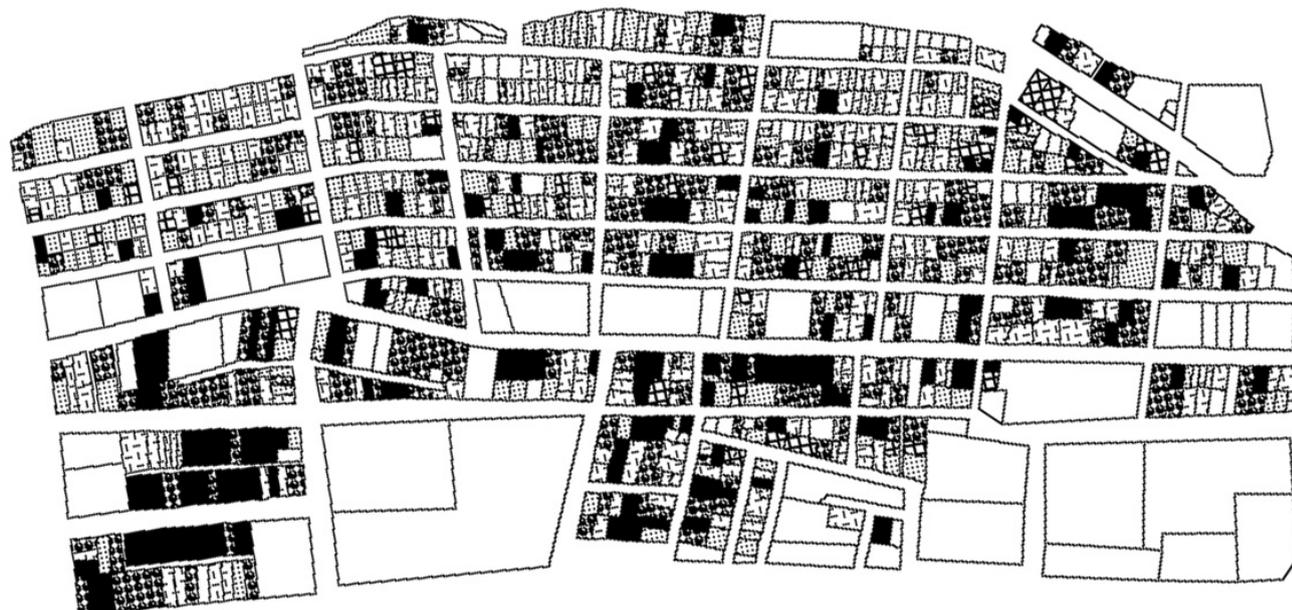
CARTE #6 QUALITÉ DES BÂTIMENTS

- 1) La qualité architecturale du faubourg laisse plus à désirer que l'état du stock bâti.
- 2) La carte #6 témoigne de l'homogénéité du quartier, mais dans une moindre mesure que la carte #4.
- 3) On constate certaines tendances : la tradition se dilue d'est en ouest et du sud au nord. L'ouest du quartier étant de construction plus récente, il est normal que les éléments architecturaux et les matériaux de type industriel y soient plus communs.
- 4) Les premiers et premières artisanEs des coop d'habitation semblent avoir été conscientEs de la valeur d'un modèle architectural de « type faubourg ». Les coop ont en effet mieux résisté que la moyenne à la dégradation qualitative du quartier, mis à part le fait qu'elles ont contribué à l'affaiblissement de la mixité fonctionnelle.

En gros, la carte #6 montre la force de résistance du quartier face aux attraits de l'industrialisation du bâtiment. En reprenant cette constatation par la négative, on peut prétendre que l'industrialisation est atypique à l'architecture du faubourg Saint-Jean parce que cette industrialisation :
